# **CARACTÉRISATION DES RIVES ET DU LITTORAL DE SAINT-MICHEL-DE-BELLECHASSE, QUÉBEC**

Essai présenté  
à Mme Najat Bhiry, directrice de l'essai,  
dans le cadre du programme de maîtrise professionnelle en biogéosciences de l'environnement  
pour l'obtention du grade de maître ès sciences (M.Sc.)

DÉPARTEMENT DE GÉOGRAPHIE  
FACULTÉ DE FORESTERIE, DE GÉOGRAPHIE ET DE GÉOMATIQUE  
UNIVERSITÉ LAVAL  
QUÉBEC

2021

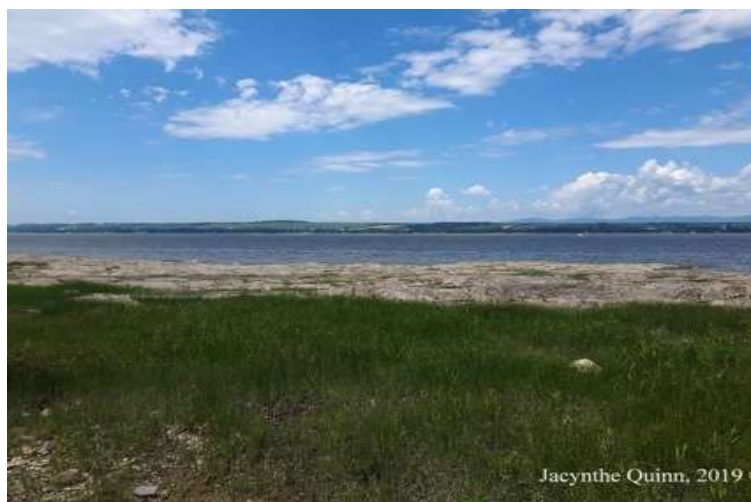
Figure 3 : *La bande riveraine et le haut marais de la municipalité de Saint-Michel-de-Bellechasse, Québec.*

Le littoral de la municipalité est caractérisé par une plate-forme rocheuse apparente à marée basse et le haut marais est présent à certains endroits (figure 3).

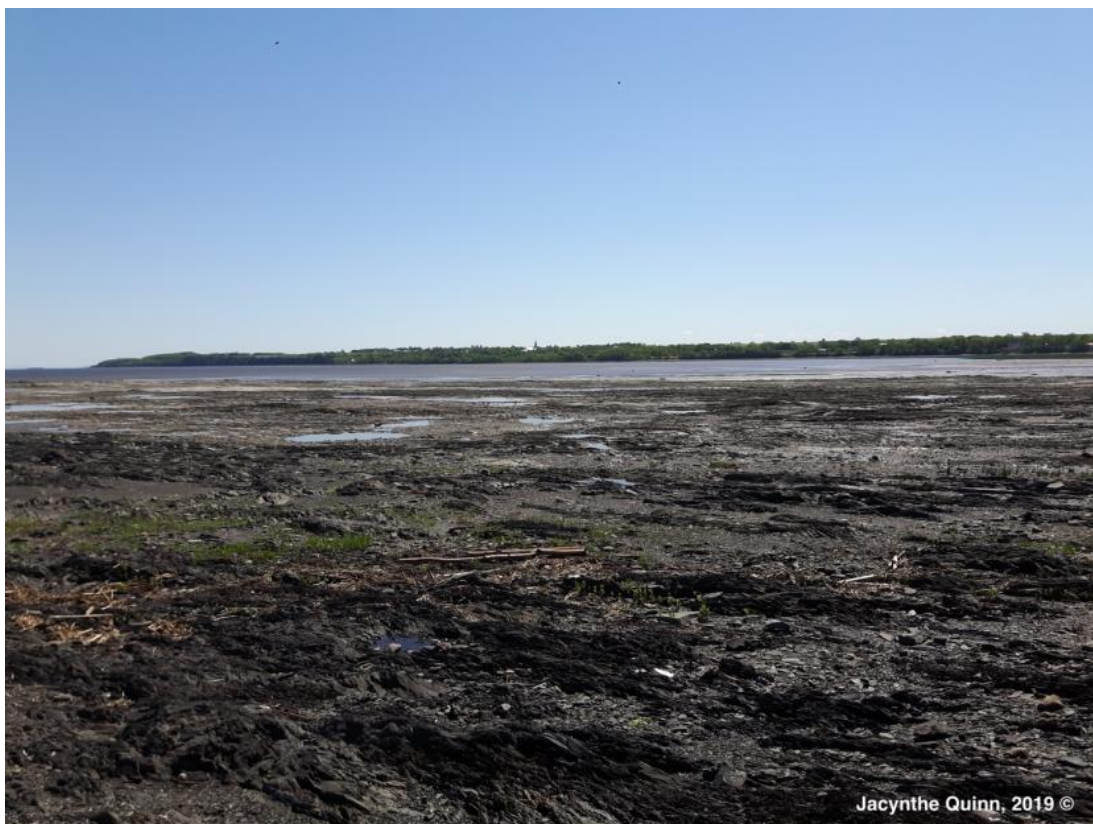
Figure 11: *La plateforme rocheuse dans le refuge d'oiseaux migrants, Saint-Michel-de-Bellechasse, Québec.*

Le milieu côtier du ROM de Saint-Vallier (figure 11) a fait l'objet d'une analyse cartographique pour connaître l'évolution récente de ce milieu ainsi que les perturbations potentielles survenues entre 1960, 1970 et 2015. Le refuge d'oiseaux migrants se situe dans une baie semi-ouverte, dans l'Anse Mercier, et est exposés aux vents du nord-est donc aux tempêtes en provenance de ces directions. Aussi, le segment à l'étude est d'une longueur de 1,63 km avec 37 propriétés.

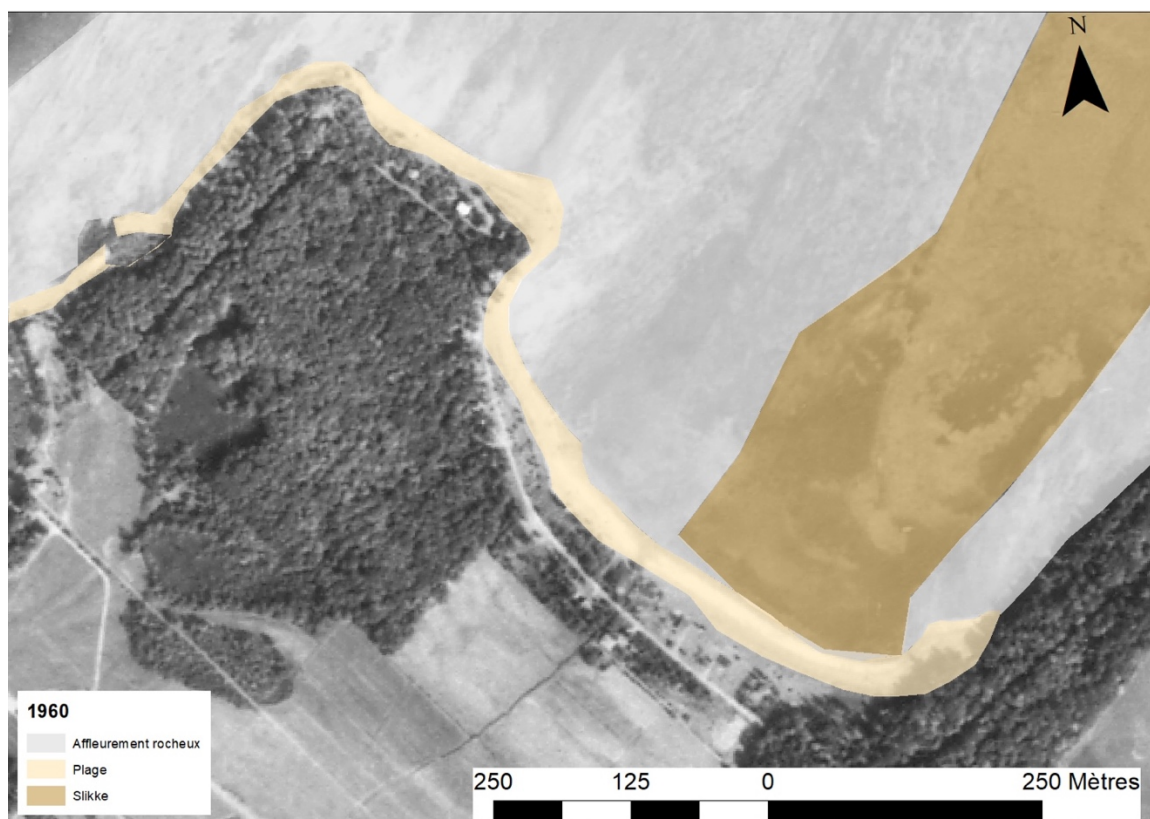
Figure 12 : *Délimitation des éléments géomorphologiques du littoral, secteur du refuge d'oiseaux migrants de Saint-Vallier en 1960, Saint-Michel-de-Bellechasse, Québec.*

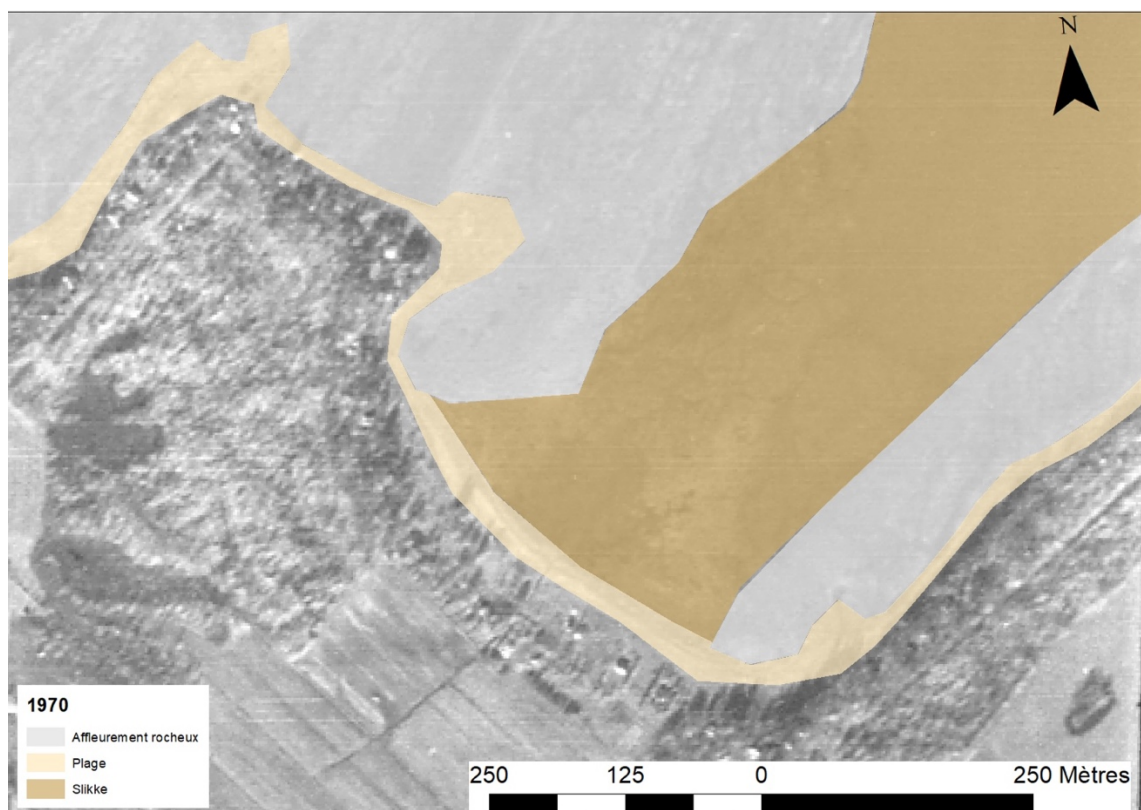
Figure 13 : *Délimitation des éléments géomorphologiques du littoral, secteur du refuge d'oiseaux migratoires de Saint-Vallier en 1970, Saint-Michel-de-Bellechasse, Québec.*

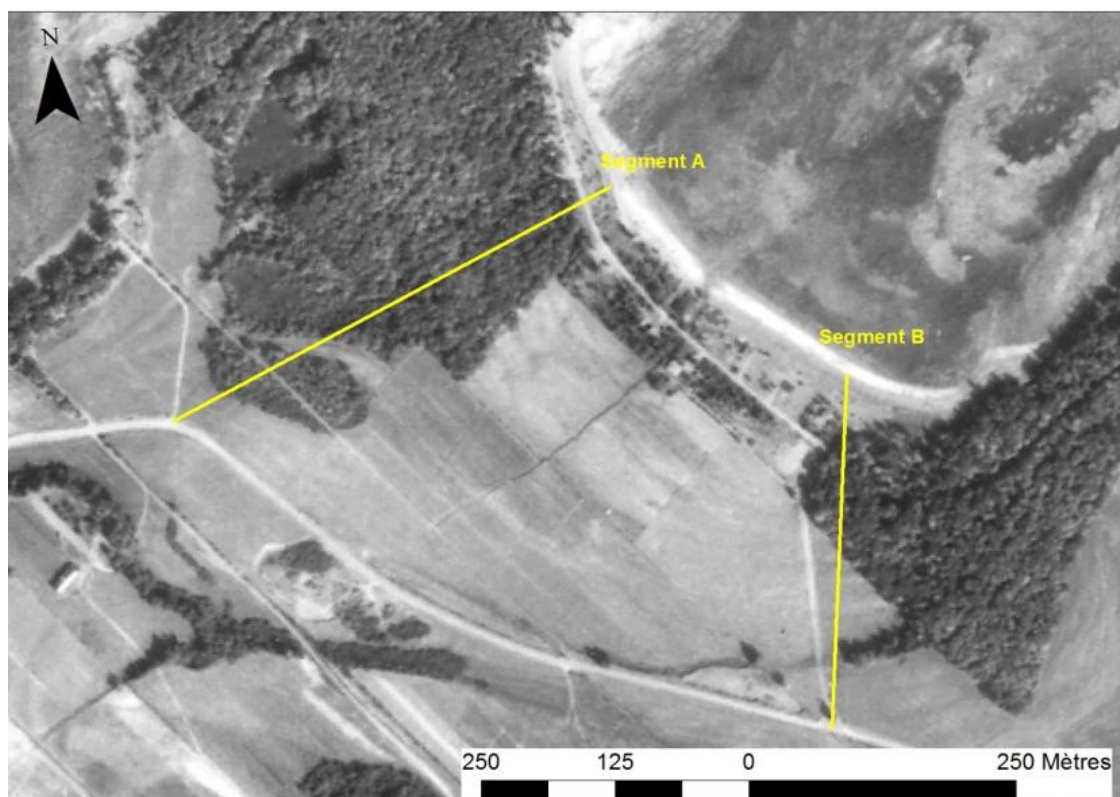
Figure 16 : *Distance entre la plage et un point-repère fixe de l'année 1960, secteur du ROM de Saint-Vallier, Saint-Michel-de-Bellechasse, Québec.*

Les segments A et B (figure 16, figure 17 & figure 18) permettent d'évaluer le recul de la plage pendant les années avec un point de repère pour chaque segment. En 1960, le segment A a une longueur de 461 m alors que le B a une longueur de 330 m. En 2015, le segment A a une longueur de 461 m et le segment B a une longueur de 304 m. Pendant les 55 années, il y a un recul de la plage d'environ 26 m (8 %) pour le segment B et aucun changement pour le segment A (figure 19). Puisque le ROM de Saint-Vallier se situe dans une baie semi-ouverte, le mouvement des sédiments est plus propice et l'ajout ou le recul de la plage est plus commun (Dionne, 1986).

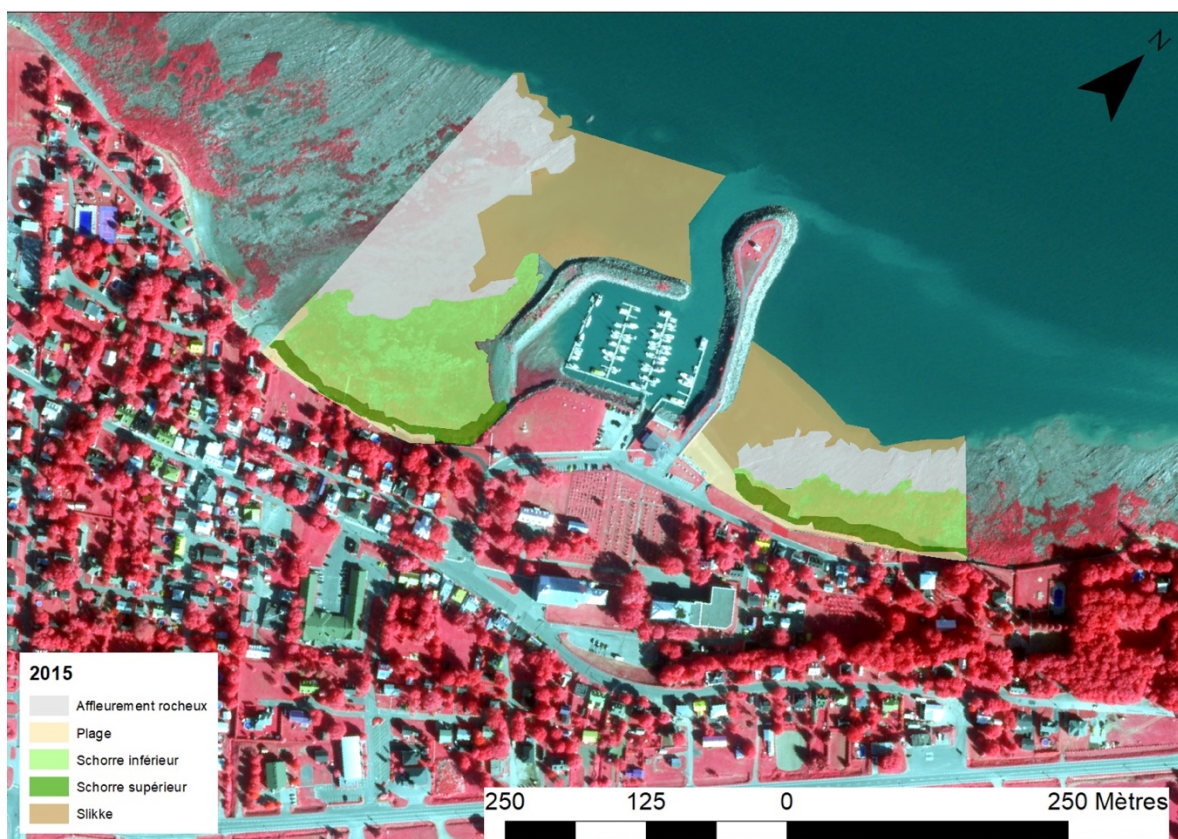
Figure 22 : *Délimitation des éléments géomorphologiques du littoral, secteur de la marina Anse Saint-Michel en 2015, Saint-Michel-de-Bellechasse, Québec.*

En 1960, l'affleurement rocheux est d'une surface de 54 193 m<sup>2</sup>, celles de la plage est de 5 706 m<sup>2</sup>, de la slikke 37 625 m<sup>2</sup>, du schorre supérieur 10 544 m<sup>2</sup> et du schorre inférieur 20 195 m<sup>2</sup>. En 1970, l'affleurement rocheux est d'une surface de 45 251 m<sup>2</sup>, celle de la plage 4 025 m<sup>2</sup>, de la slikke 19 950 m<sup>2</sup>, du schorre supérieur 463 m<sup>2</sup> et du schorre inférieur 1 515 m<sup>2</sup>. En 2015, l'affleurement rocheux est d'une surface de 26 642 m<sup>2</sup>, celle de la plage 3 215 m<sup>2</sup>, de la slikke 26 121 m<sup>2</sup>, du schorre supérieur 5 000 m<sup>2</sup> et du schorre inférieur 23 582 m<sup>2</sup> (figure 23 & tableau 3).

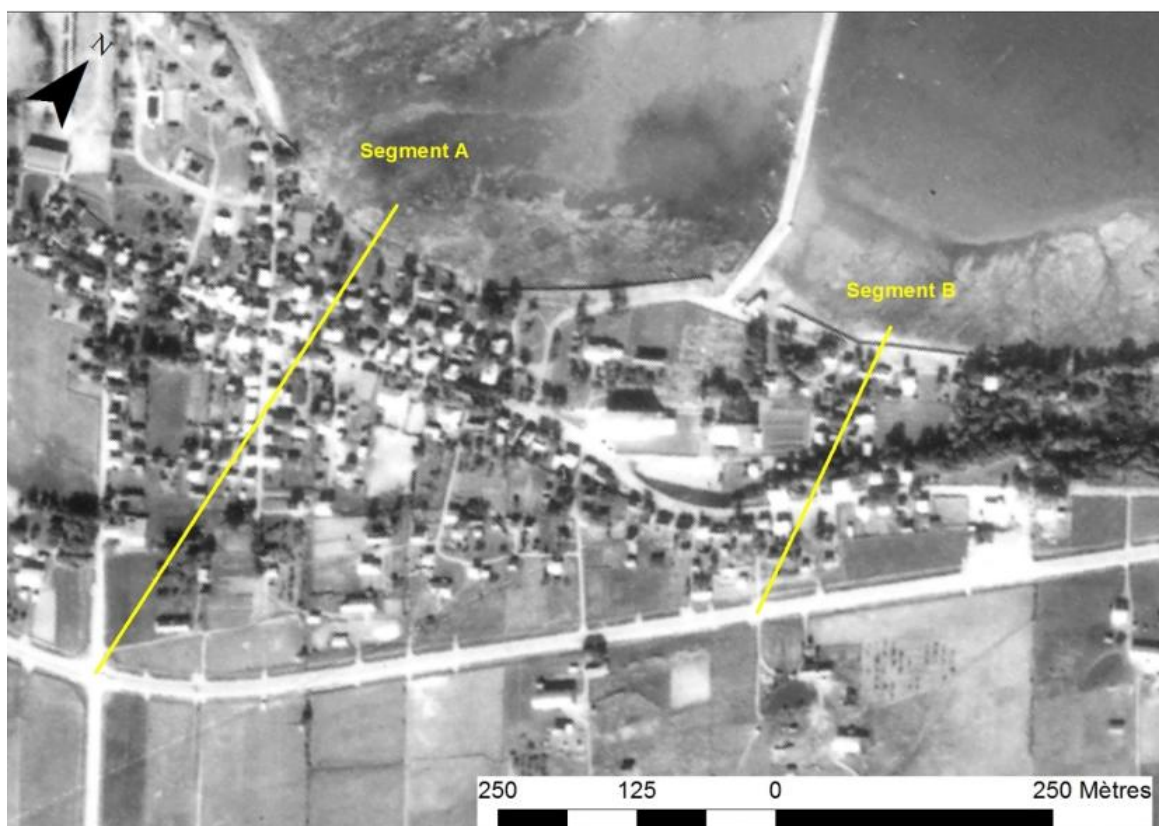
Figure 24 : *Distance entre le schorre supérieur et un point-repère fixe en 1960, secteur de la marina Anse Saint-Michel, Saint-Michel-de-Bellechasse, Québec.*

L'évolution du schorre supérieur entre 1960 et 2015 a été retracée avec un point de repère pour chaque segment (figure 24, figure 25 & figure 26). En 1960, le segment A mesurait 499 m alors que le segment B mesurait 284 m. En 1970, le segment A mesurait 672 m et le segment B mesurait 285 m. En 2015, le segment A mesurait 483 m et le segment B mesurait 259 m. Pendant les 55 années, il y a eu un recul du schorre supérieur d'environ 25 m (9 %) pour le segment B et 16 m pour le segment A (4 %) (figure 27). La marina Anse Saint-Michel subit de fortes tempêtes hivernales, donc le déplacement des marais est fréquent, ce qui explique l'évolution irrégulière des différents segments.

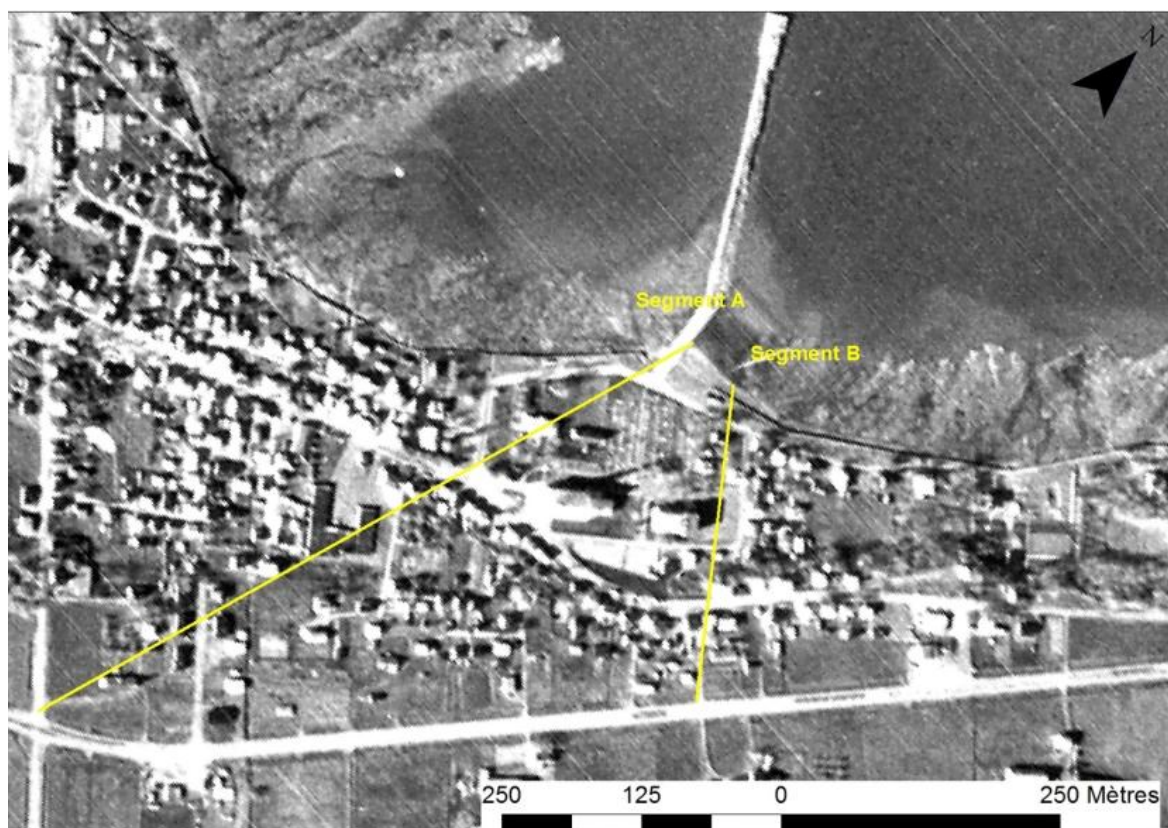
Figure 25 : *Distance entre le schorre supérieur et un point-repère fixe en 1970, secteur de la marina Anse Saint-Michel, Saint-Michel-de-Bellechasse, Québec.*

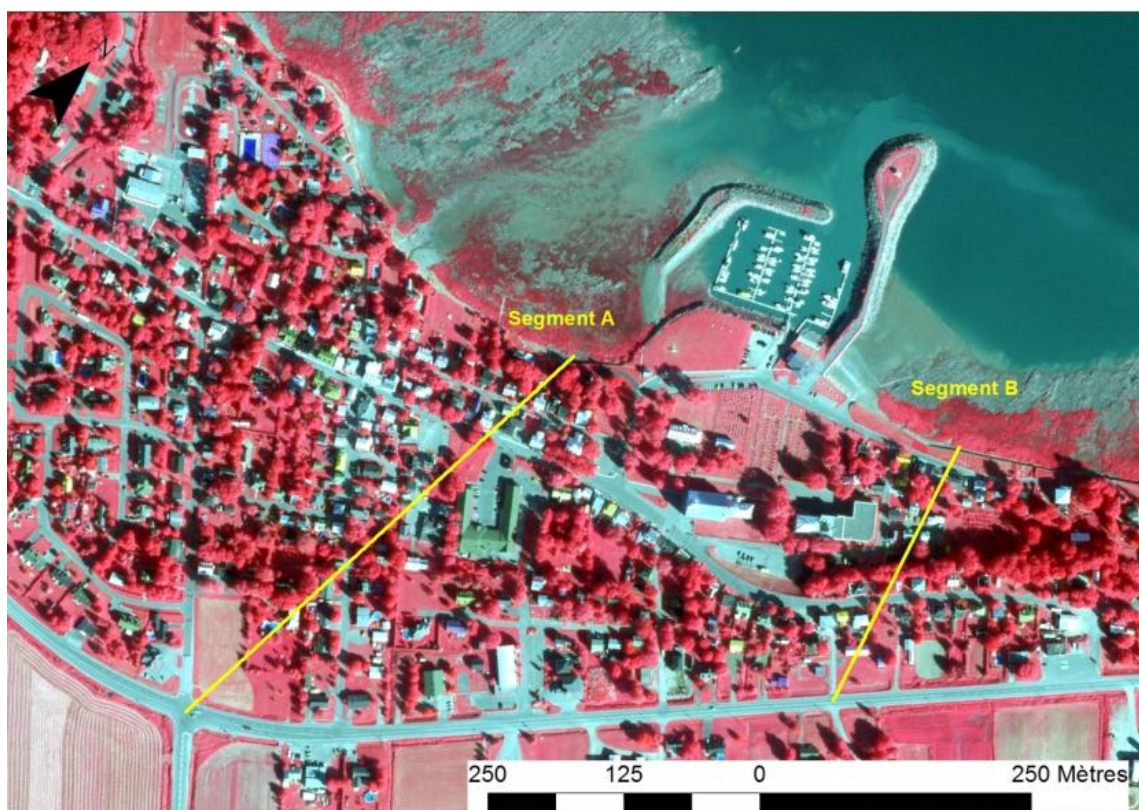
Figure 26 : *Distance entre le schorre supérieur et un point-repère fixe en 2015, secteur de la marina Anse Saint-Michel, Saint-Michel-de-Bellechasse, Québec.*

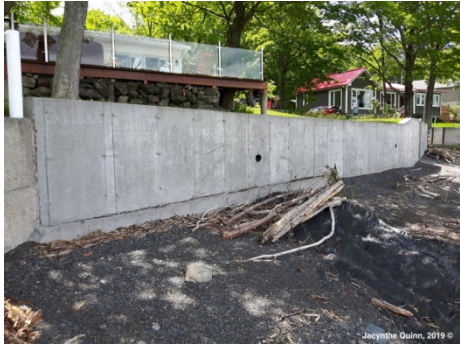
| Catégories ou groupes | Types de bande riveraine | Description | Photographies |
|---|---|---|---|
| Anthropique | Rive bétonnée | Bande riveraine comportant un mur, muret de béton ou de gabion séparant le milieu aquatique du milieu terrestre. | |

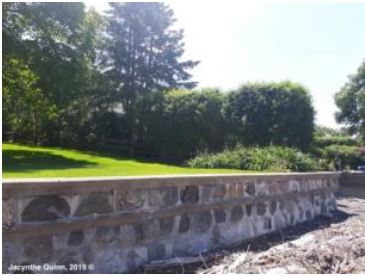
| Catégories ou groupes | Types de bande riveraine | Description | Photographies |
|---|---|---|---|
| | Rive enrochée | Les rives enrochées comportent un mur ou muret de pierres et les enrochements. | |

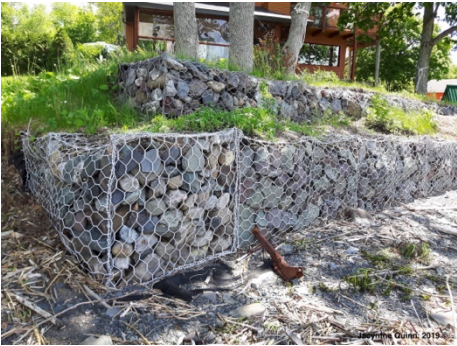
| | Autres types de bandes riveraines | Les autres types de bandes riveraines englobent les murs et murets qui ne sont peu fréquents sur la rive de la municipalité, soit des murs de bois, des murs de gabions, etc. | |

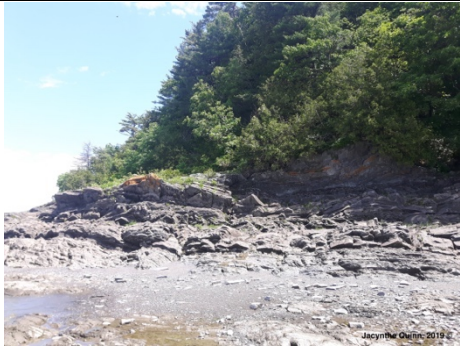
| Naturelles | Rive escarpée | Les rives escarpées sont représentées par les rives qui ont une pente de plus de 30° en hauteur. | |

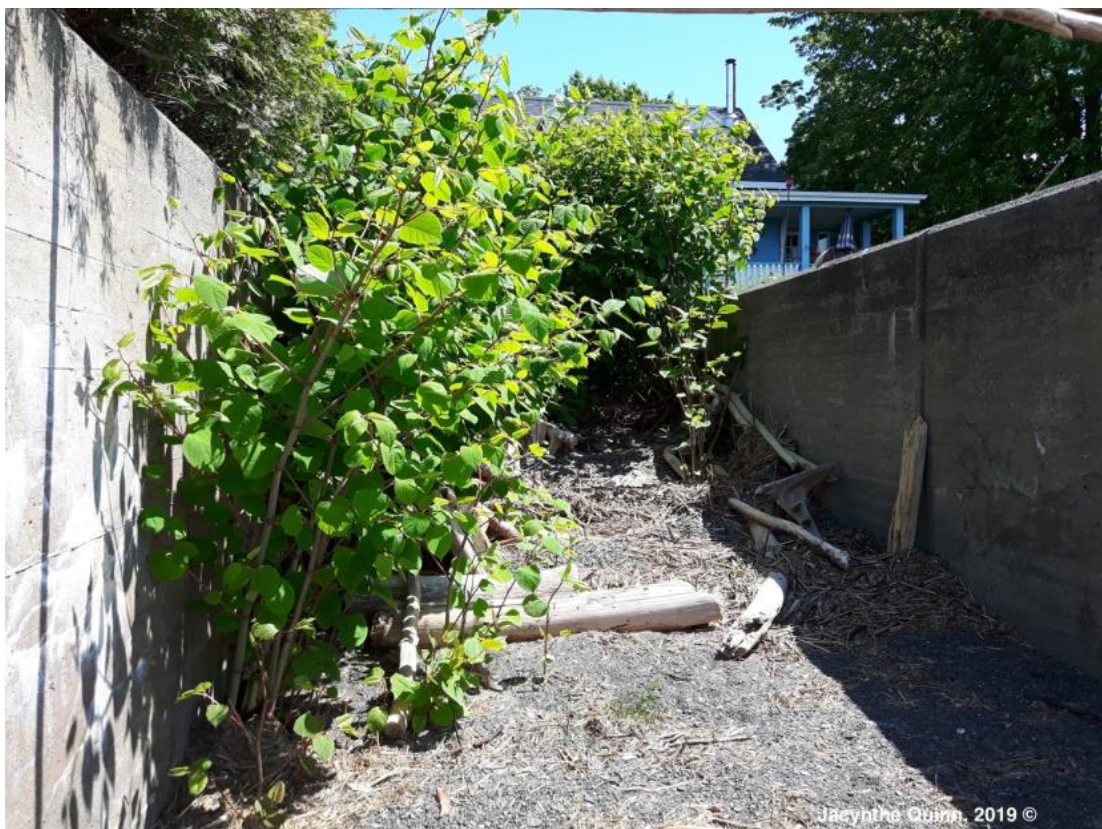
**Figure 36 : Une ancienne rampe à bateau envahie par des colonies de la renouée du Japon, juin 2019, Saint-Michel-de-Bellechasse, Québec.**

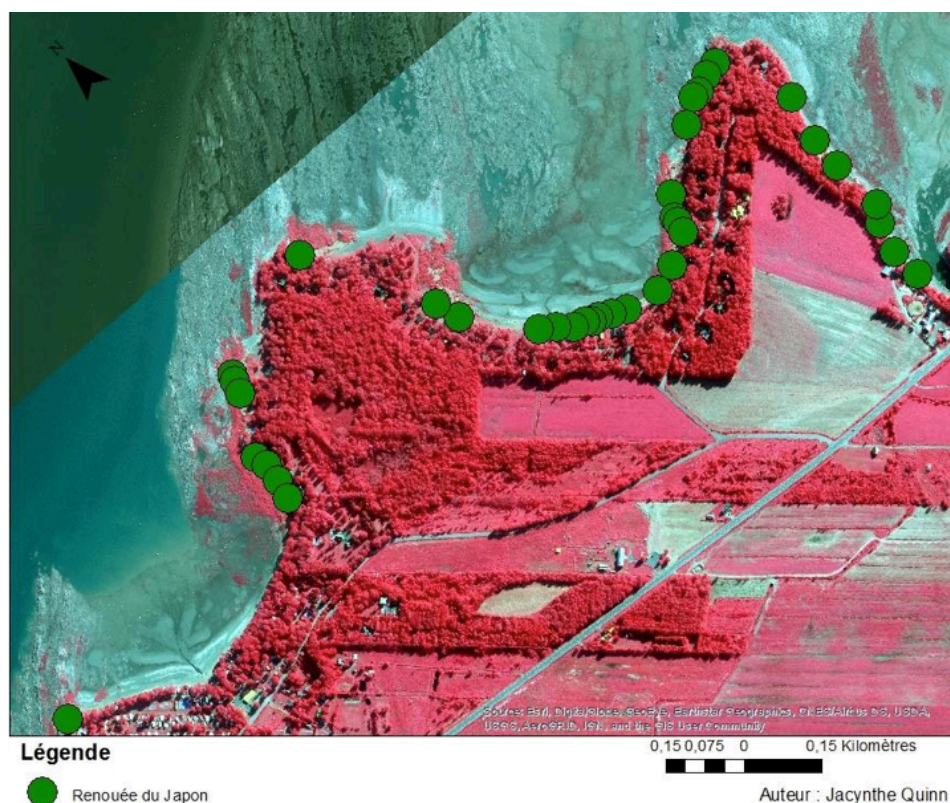
Figure 37 : *Emplacements des colonies de la renouée du Japon dans le secteur est, 2019, Saint-Michel-de-Bellechasse, Québec.*

Les colonies de la renouée du Japon recensées dans la bande riveraine de la municipalité de Saint-Michel-de-Bellechasse à l'été 2019 avec l'aide de la fondation (FQPPN) ont été cartographiées pour chacun des secteurs (figure 41, figure 42 & figure 43). Au total, 86 colonies n ont été identifiées avec une taille approximative de 6 m de largeur chacune. Les colonies sont localisées principalement sur des terrains privés, des terrains municipaux et dans le ROM de Saint-Vallier. Le ROM de Saint-Vallier comporte à lui seul un total de 35 colonies. Sur les terrains privés, la plante est utilisée soit comme une haie ou comme plante ornementale. Aussi, des plants de renouée du Japon ont été retrouvés dans des laisses de haute mer ce qui peut représenter un moyen de propagation important de la plante.

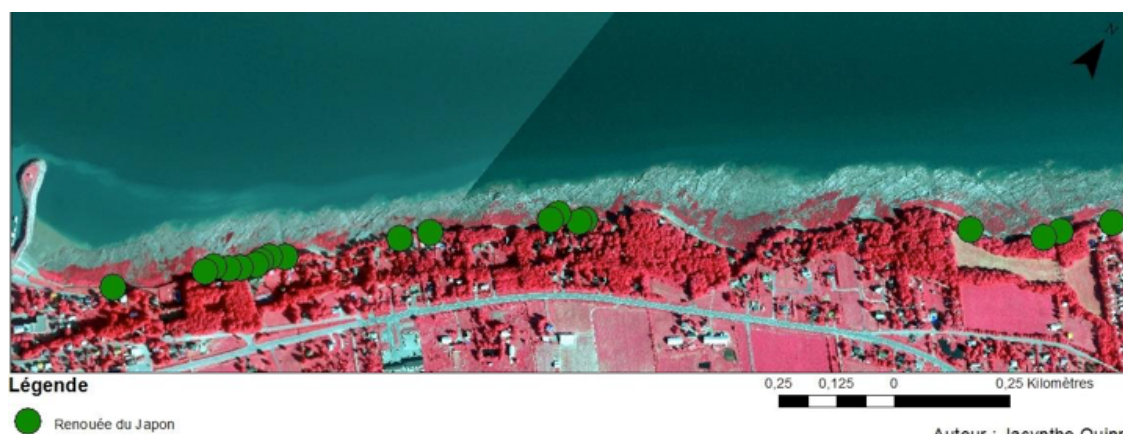
Figure 38: *Emplacements des colonies de renouée du Japon dans le secteur central, 2019, Saint-Michel-de-Bellechasse, Québec.*

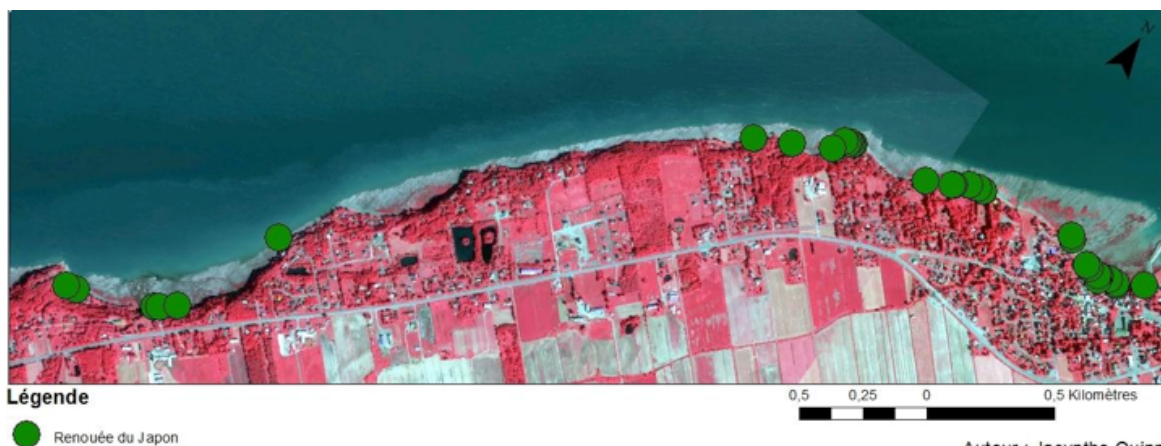
Figure 39 : *Emplacements des colonies de renouée du Japon dans le secteur ouest, 2019, Saint-Michel-de-Bellechasse, Québec.*

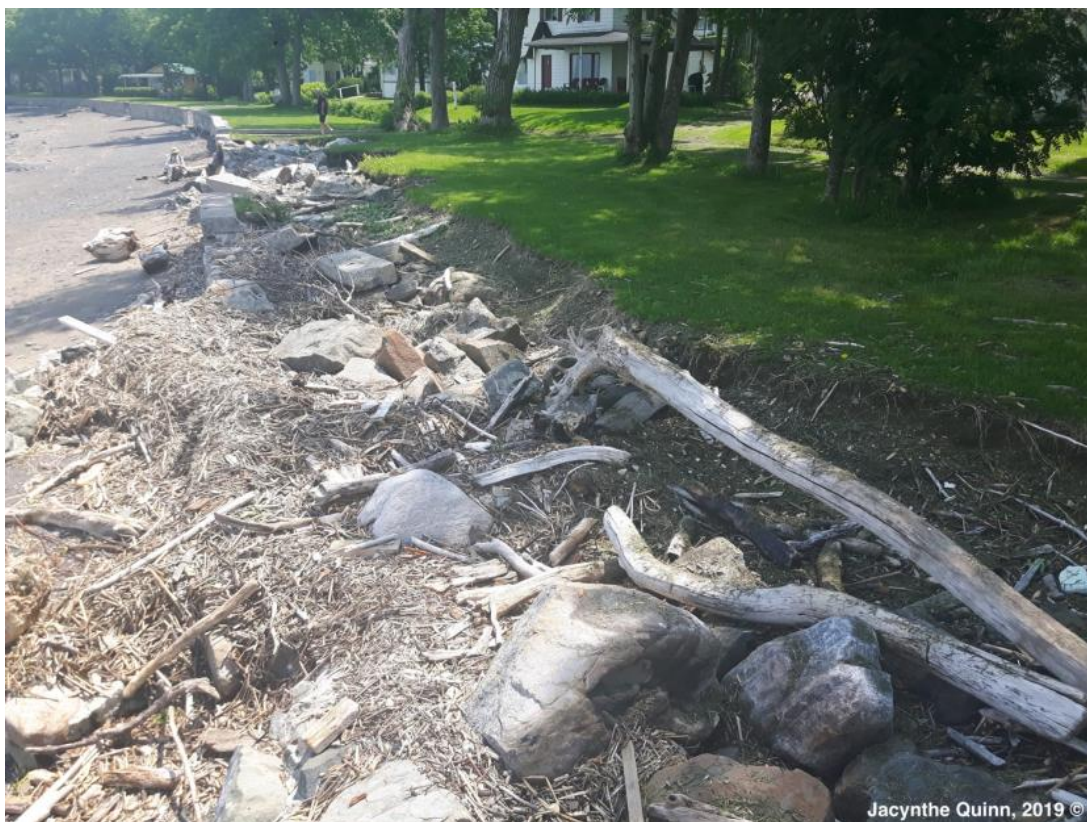
Figure 48 : *Enrochement détruit causé par l'érosion côtière sur un terrain privé à la municipalité de Saint-Michel-de-Bellechasse, Québec.*

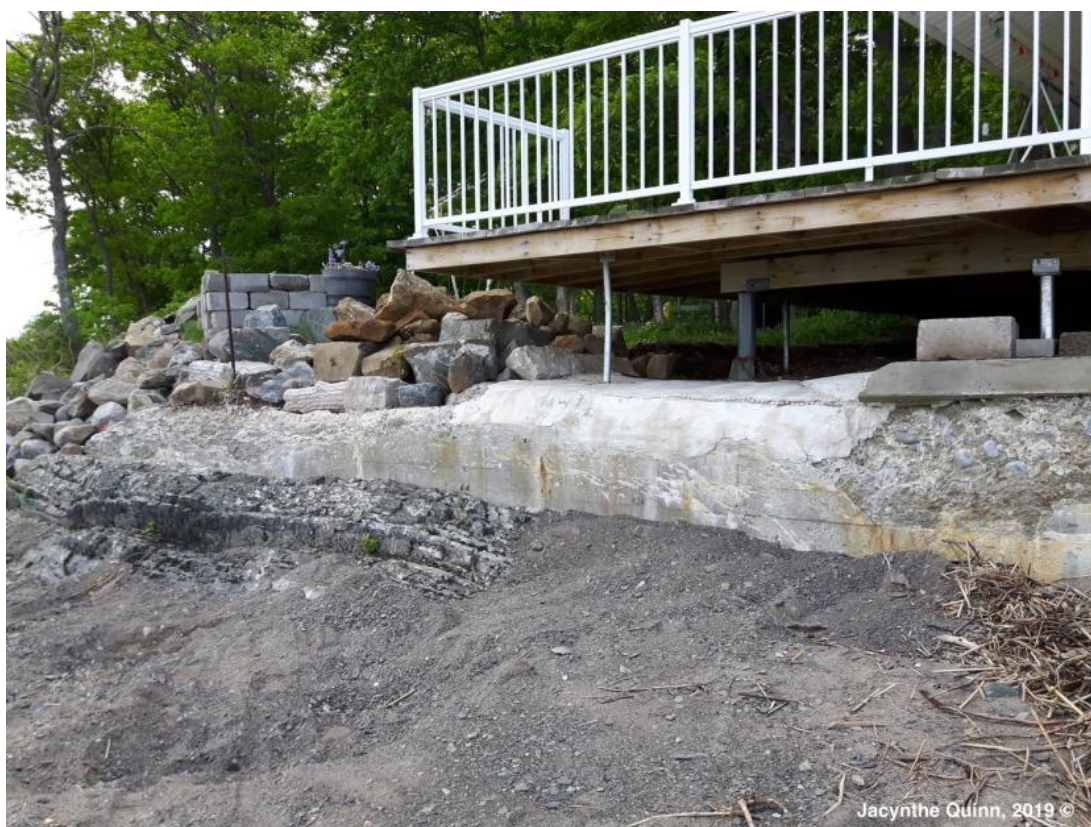
Figure 49 : *Un exemple d'une infrastructure soulevée de sa base pour empêcher les dommages d'inondation, Saint-Michel-de-Bellechasse, Québec.*

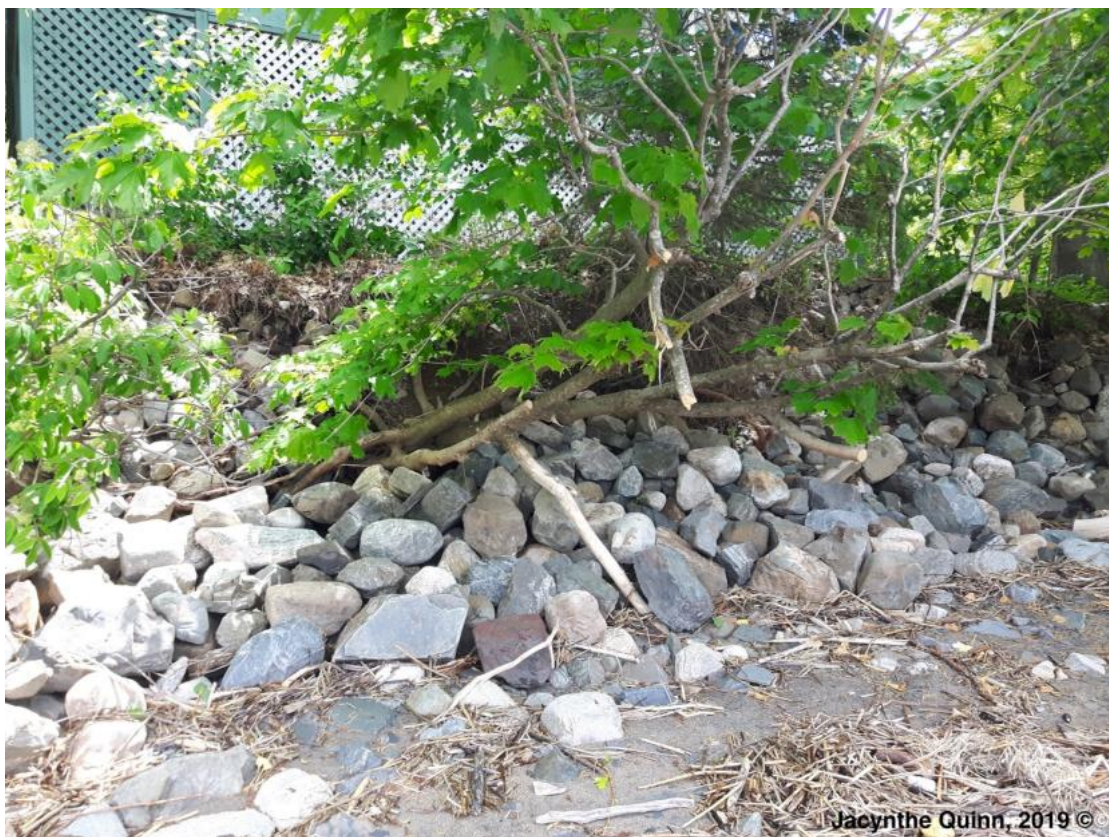
Figure 50 : *Un exemple de types de bande riveraine non-réglementaire, soit un enrochement qui n'est pas bien installé et des signes d'érosion, Saint-Michel-de-Bellechasse, Québec.*

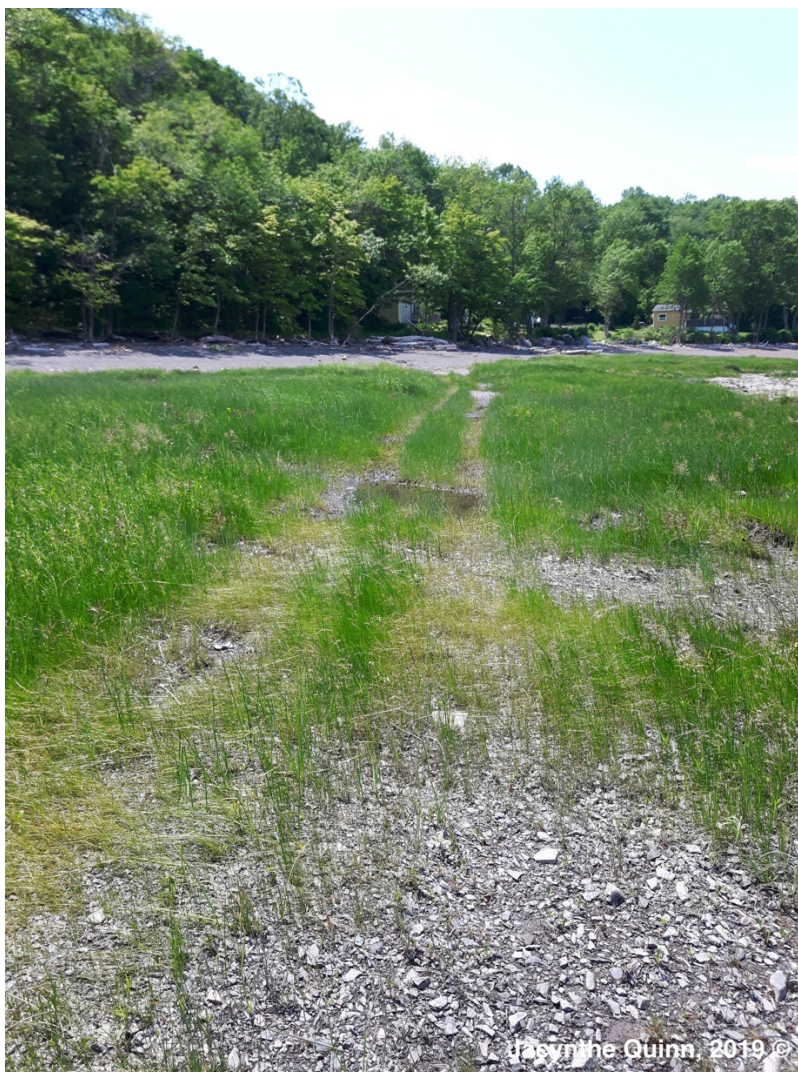
Figure 54 : *Des pistes de vélo tout-terrain (VTT) sur les milieux de la gentiane de Victorin, Saint-Michel-de-Bellechasse, Québec.*

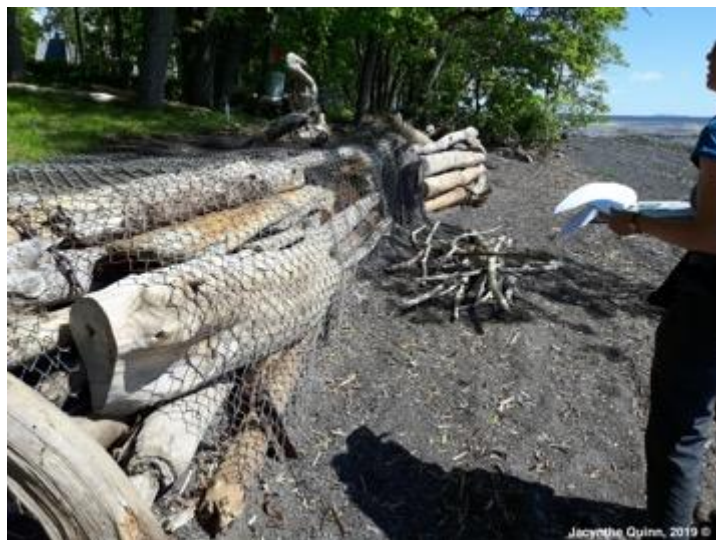
Figure 55 : *Un type de bande riveraine en bois trouvé dans le secteur est de la municipalité de Saint-Michel-de-Bellechasse, Québec.*

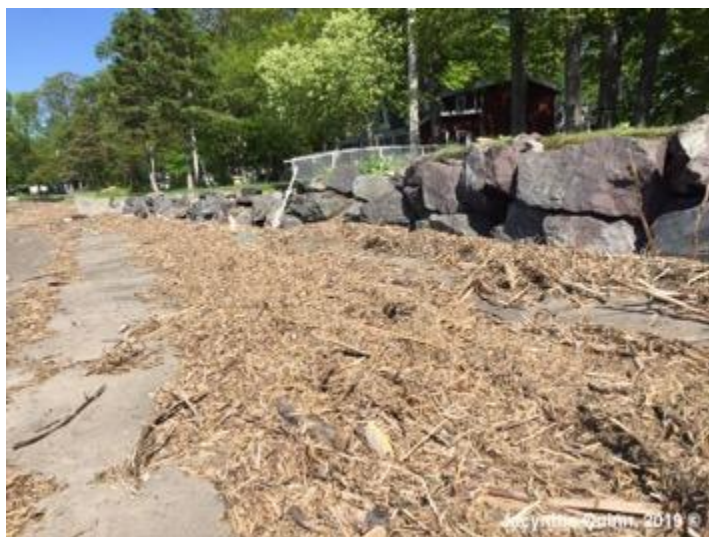
Figure 56 : *Un enrochement anthropique sur un terrain privé à la municipalité de Saint-Michel-de-Bellechasse, Québec.*

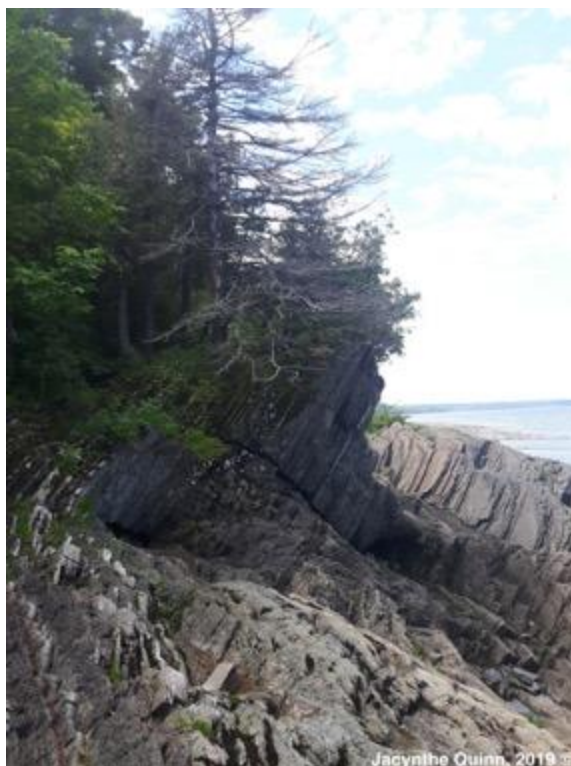
Figure 57 : *Un exemple de bande riveraine escarpée dans la section ouest de la municipalité de Saint-Michel-de-Bellechasse, Québec.*

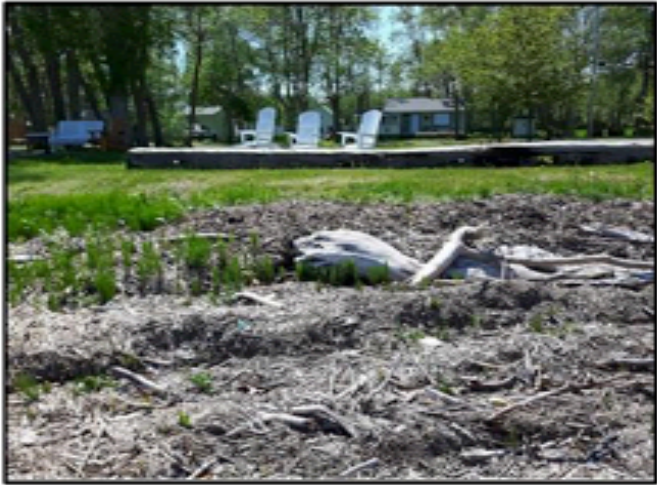
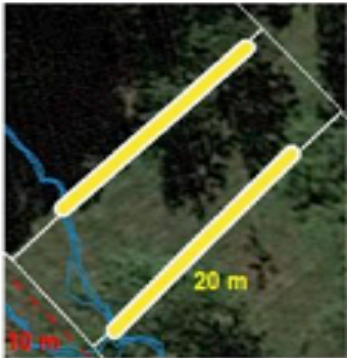
Figure 58 : *La première page d'un exemple de fiche de qualité de bande riveraine donnée aux 13 propriétés sélectionnés pour la conservation et la protection de la rive de Saint-Michel-de-Bellechasse, Québec.*

- Votre bande riveraine est principalement constituée de gazon
- Des signes d'érosion sont évidents à proximité de vos dix mètres de rive

- Il serait souhaitable d'améliorer la qualité de la bande riveraine afin de consolider la rive
- Des experts peuvent vous accompagner afin de planifier et réaliser des travaux adaptés
- Un permis de la MRC de Bellechasse est requis pour entreprendre des travaux en rive
- Assurez-vous que les végétaux choisis soient indigènes et adaptés à la rive du Saint-Laurent. Pour plus d'informations, consultez notre « Guide des végétaux indigènes de renaturation » en visitant le site web : [www.fqppn.org](http://www.fqppn.org)

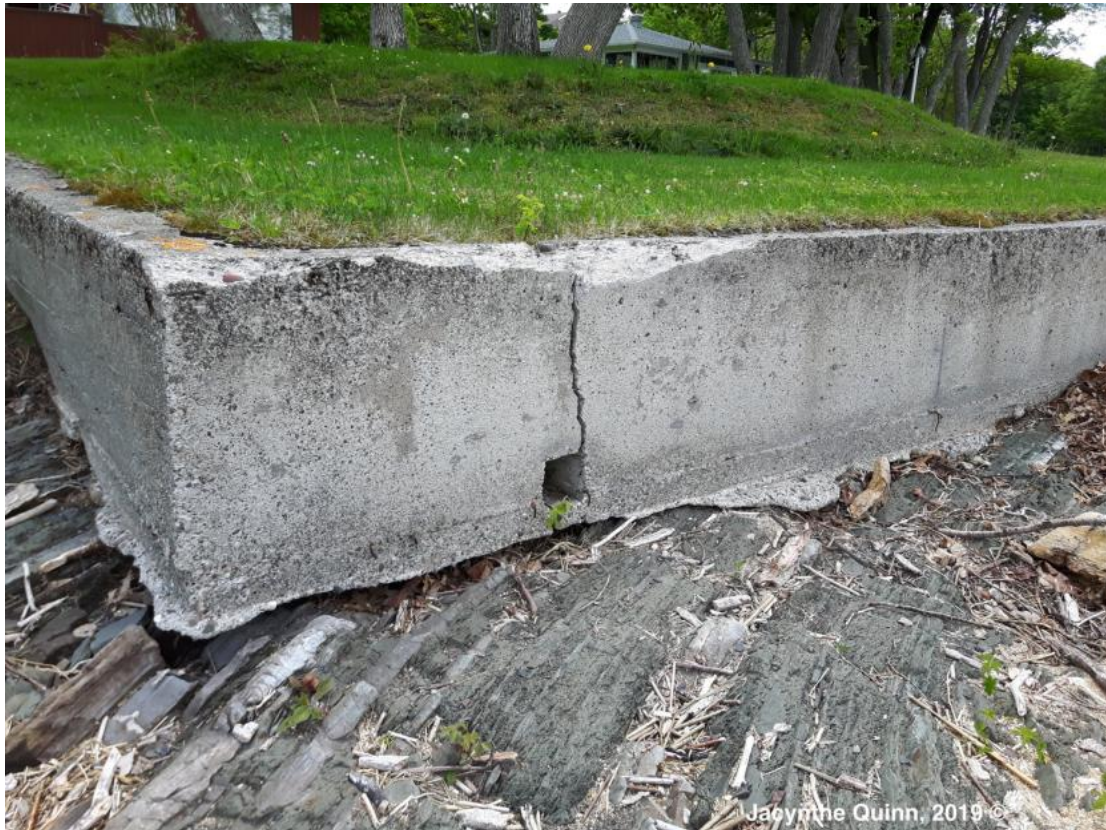
Figure 60 : *Fissure dans un muret de béton sur une propriété privée créée par les grandes marées, Saint-Michel-de-Bellechasse, Québec.*

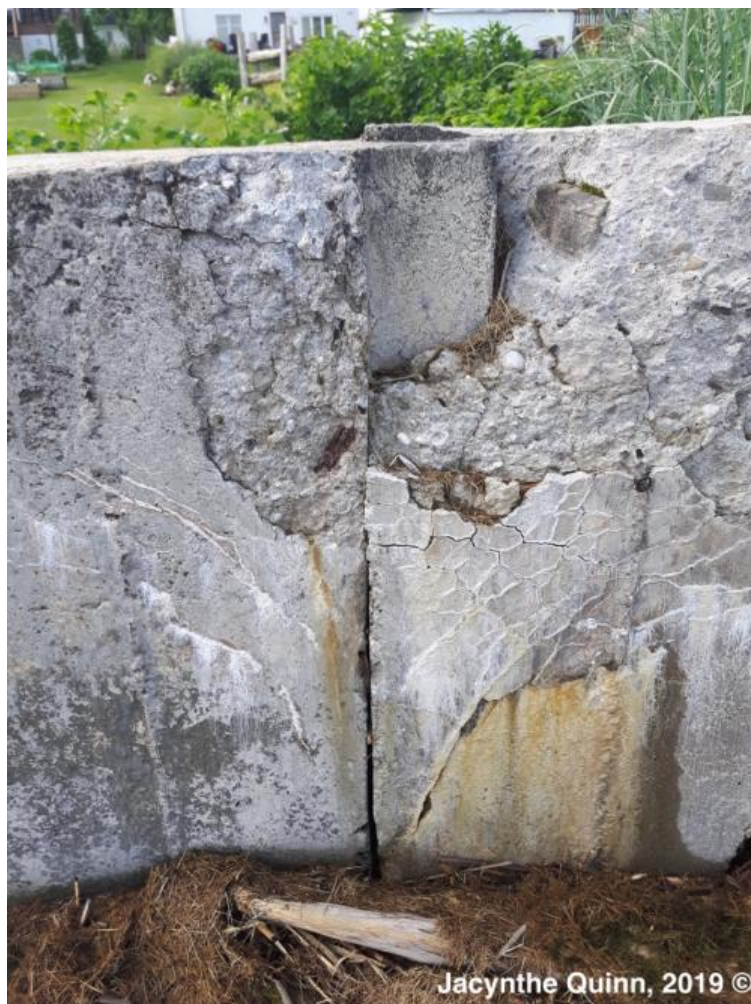
Figure 61 : *Fissures ou cassure dans un muret de béton avec de la dégradation du muret sur une propriété privée créée par les grandes marées, Saint-Michel-de-Bellechasse, Québec.*

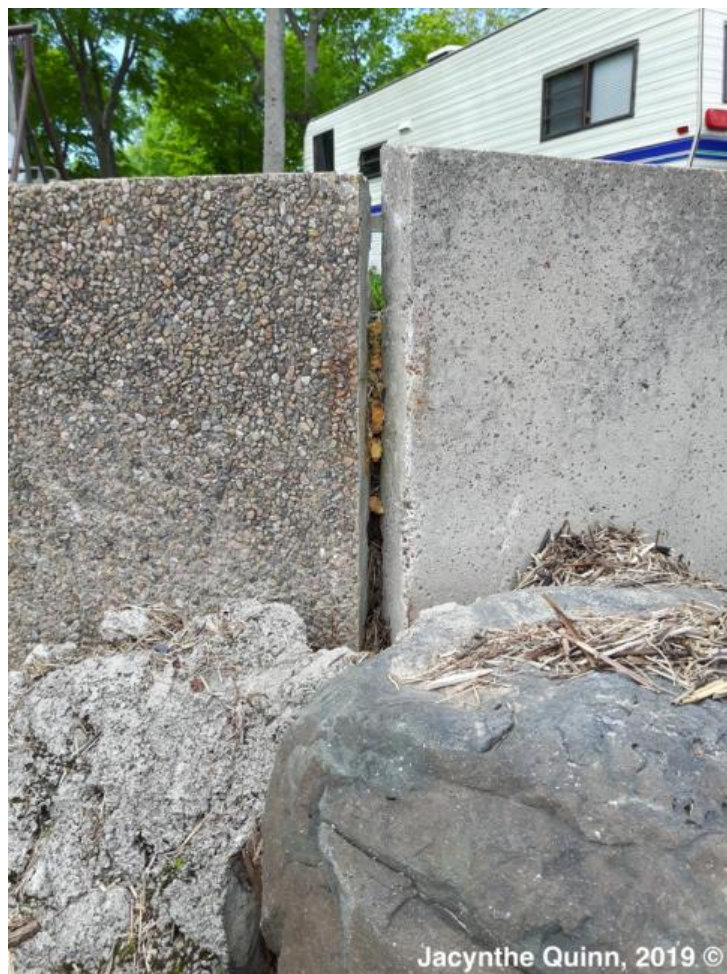
Figure 62 : *Séparation de deux murs en béton dans le secteur du Camping la Tasserie à Saint-Michel-de-Bellechasse, Québec.*

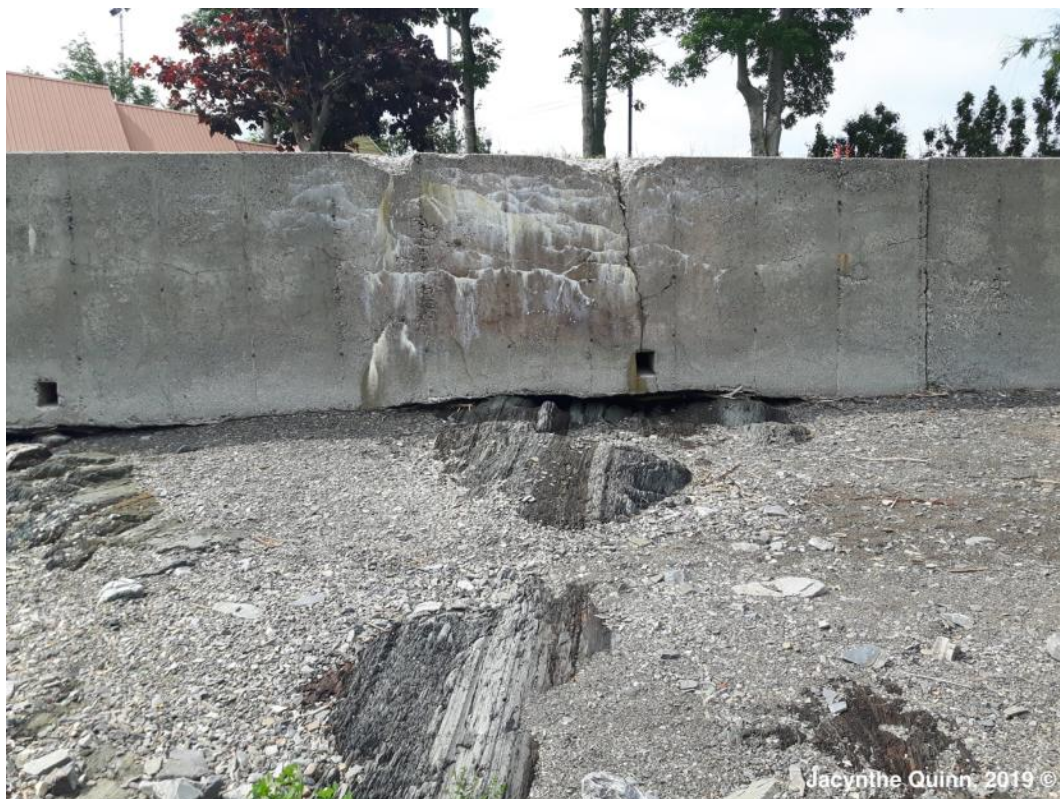
Figure 63 : *Fissures dans un mur de béton avec des signes de réparation ancienne sur une propriété privée créée par les grandes marées, Saint-Michel-de-Bellechasse, Québec.*
